| WKA Burgauer Wehr | | | | Bestand | | S28 | | |
| Projekt: Durchgängigkeitskonzept Saale | | | | | | | | |
| Gewässer | | Saale | | Zeichnungs-Nr. | | S28-01 Bestand | | |

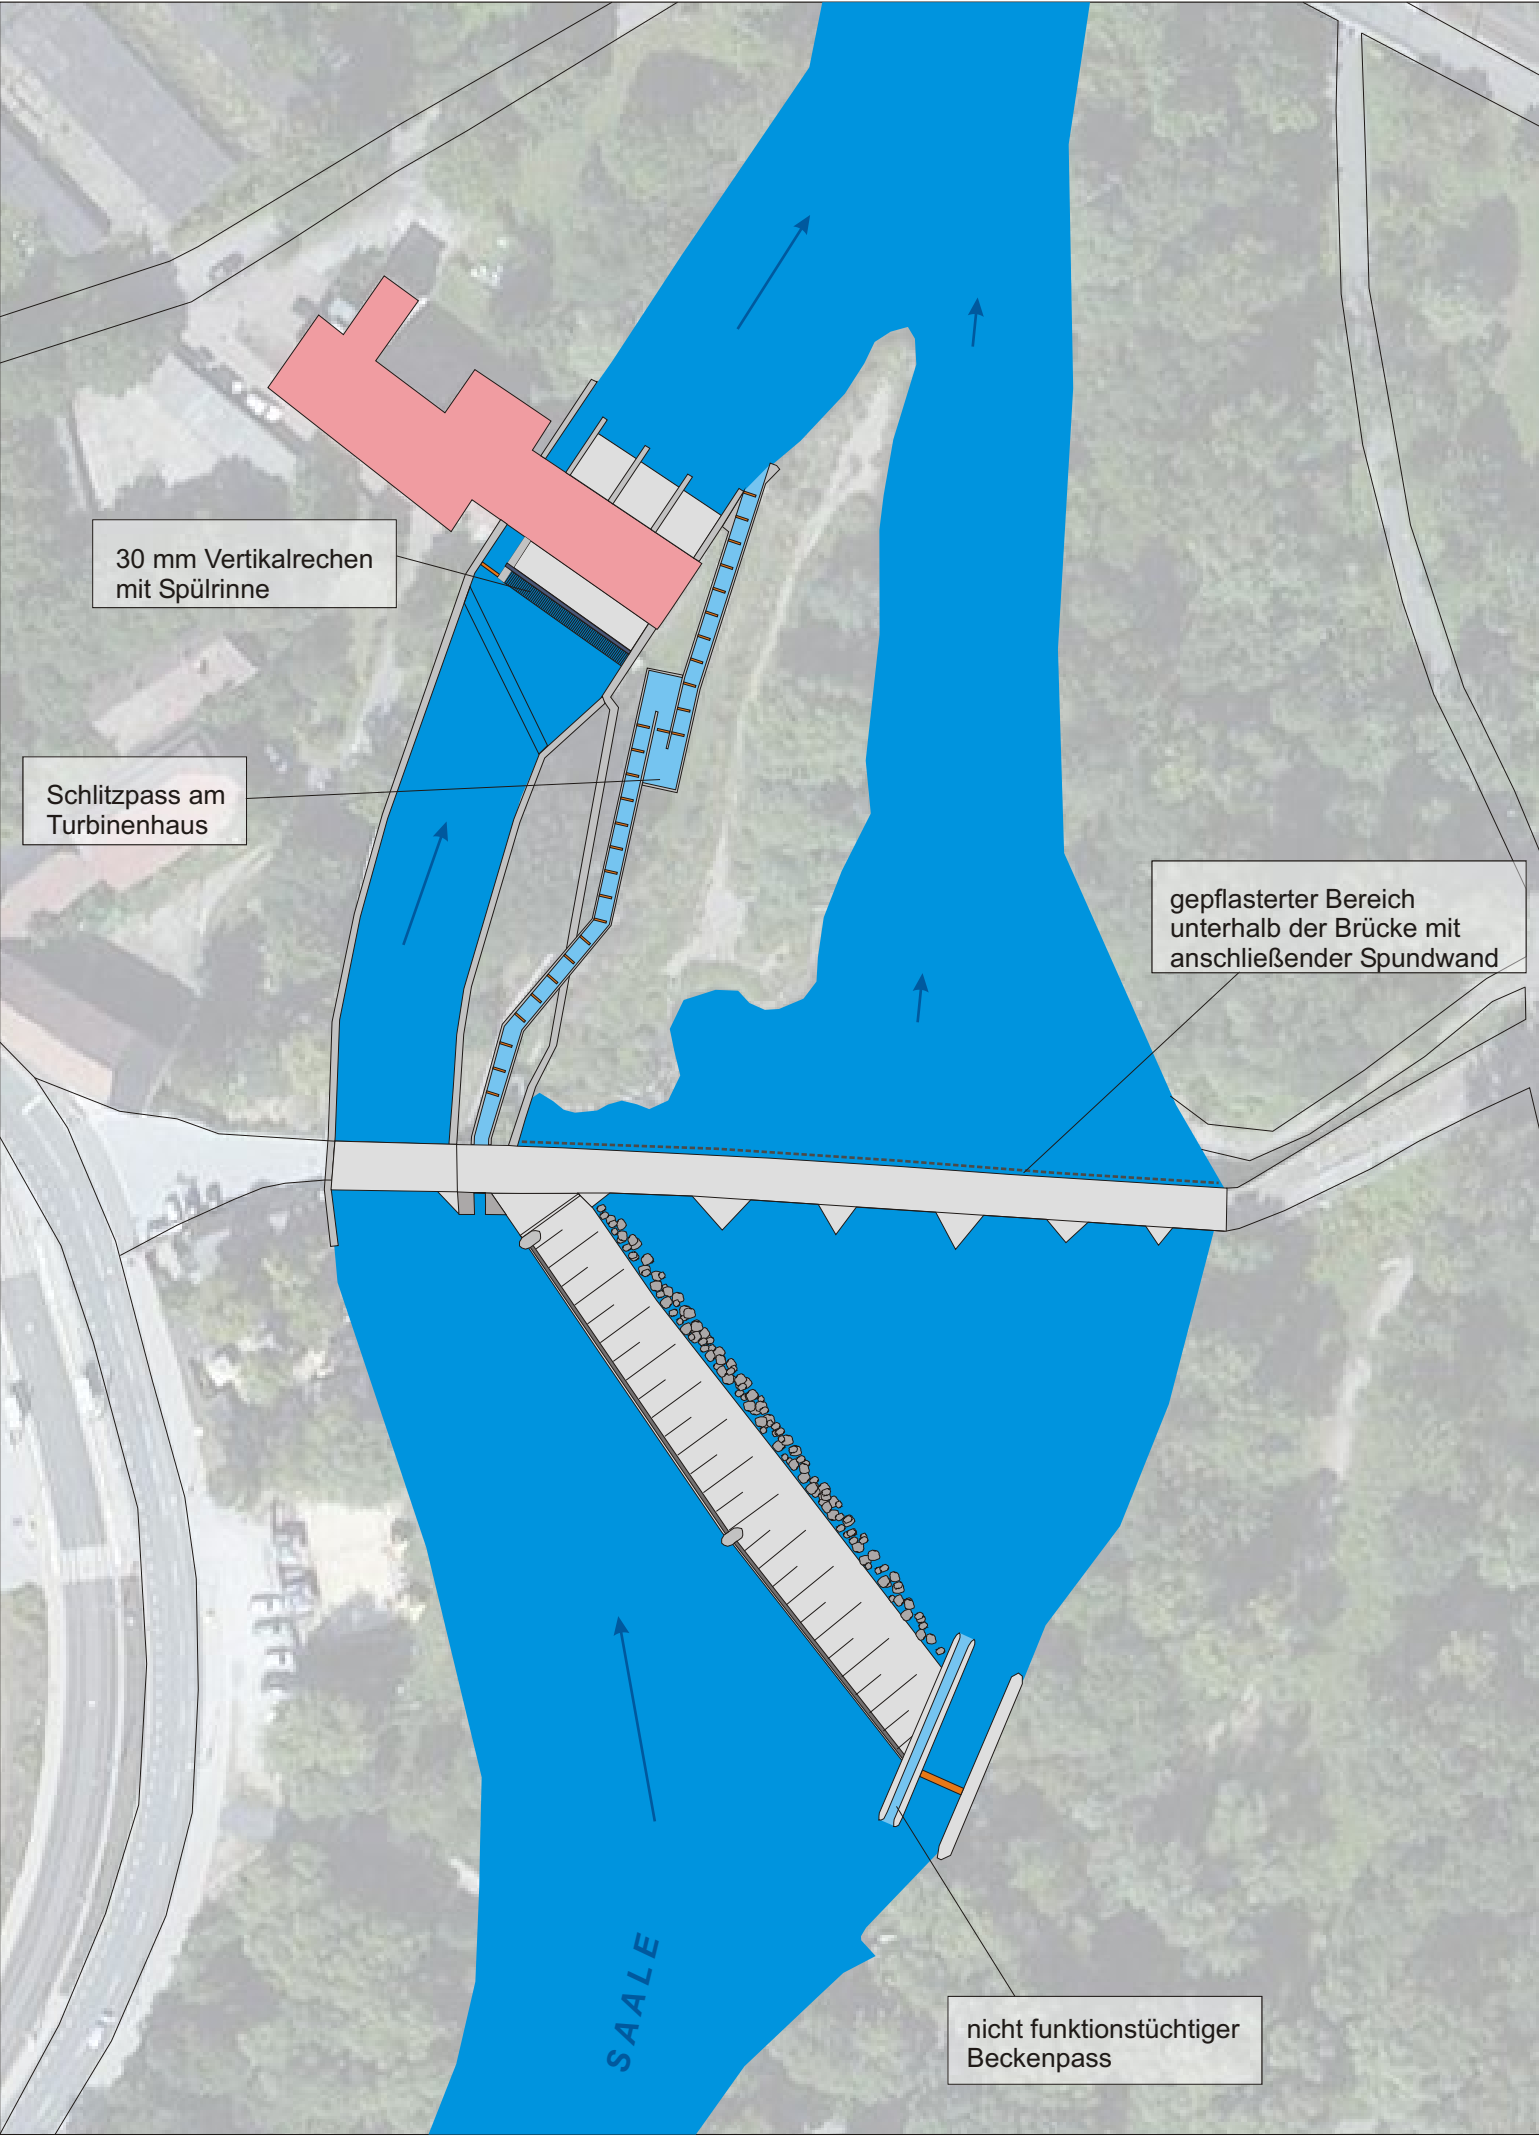
| WKA Burgauer Wehr | | | | Bestand | | S28 | | |
|---|---|---|--|---|---|---|---|---|
| Stand der Technik | | geringe Abweichungen | | | | | | |
| Funktionsfähigkeit | | siehe Bemerkungen | | | | | | |
| Bemerkungen:<br>Nach den positiven Ergebnissen vorliegender Aufstiegsuntersuchungen sind am Schlitzpass an der Wasserkraftanlage keine Baumaßnahmen erforderlich. Die Funktion der Anlage ist durch regelmäßige Unterhaltung sicherzustellen.<br>Am Wehr befindet sich ein alter, nicht funktionsfähiger Beckenpass.<br>Der gepflasterte Bereich unter der Brücke und der Absturz an der anschließenden Spundwand sind bei geringer Wasserführung kaum passierbar. | | | | | | | | |
