# Studie „Ermittlung der bedeutsamsten, ungesicherten Amphibienquerungen an Straßen in Thüringen“

**Bearbeiter:** Dipl.-Ing. Christianna Serfling  
B. Eng. Florian Serfling

**Bearbeitungsstand:** April 2021

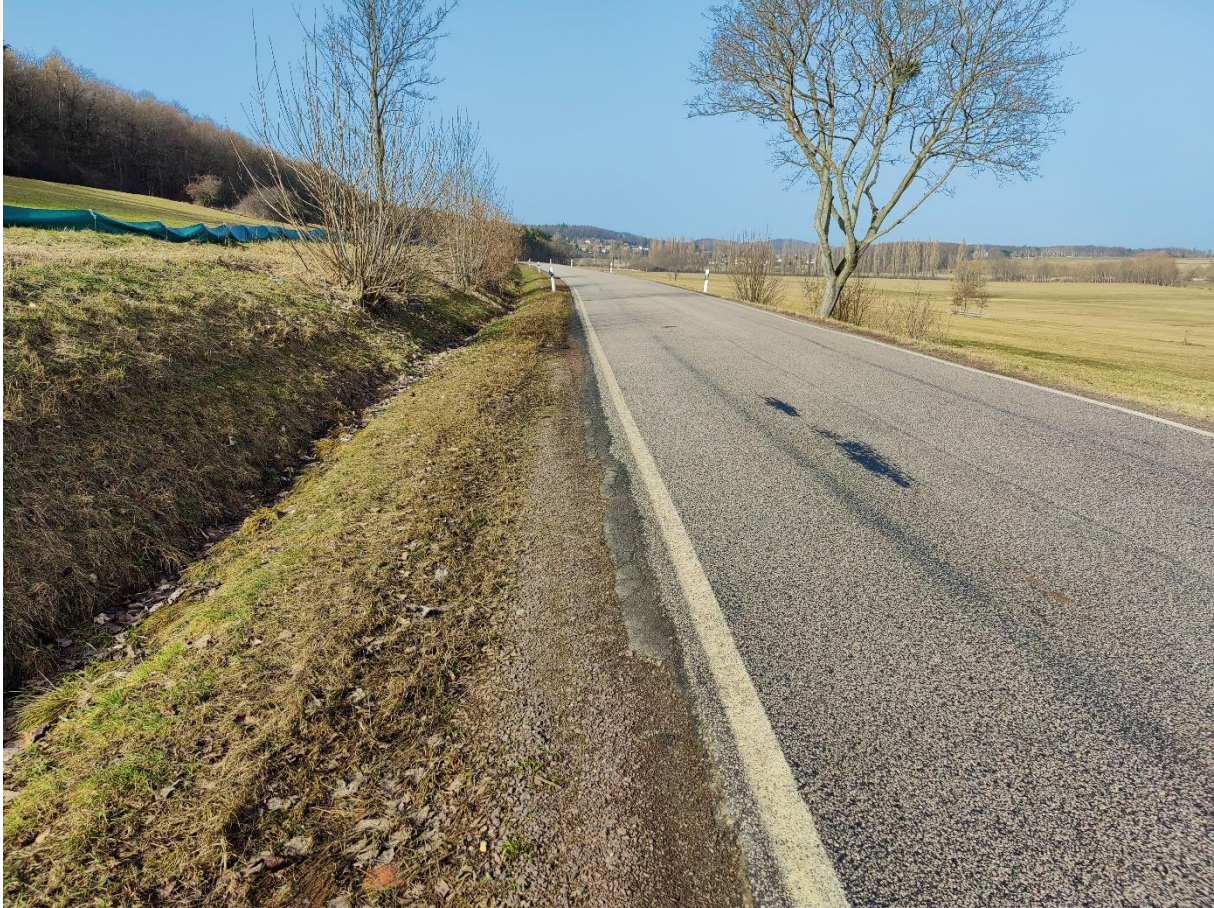
L1025 zwischen Schnepfenthal und Ernstroda in Höhe Cumbacher Teiche. (Aufn. 24.02.2021, F. Serfling)

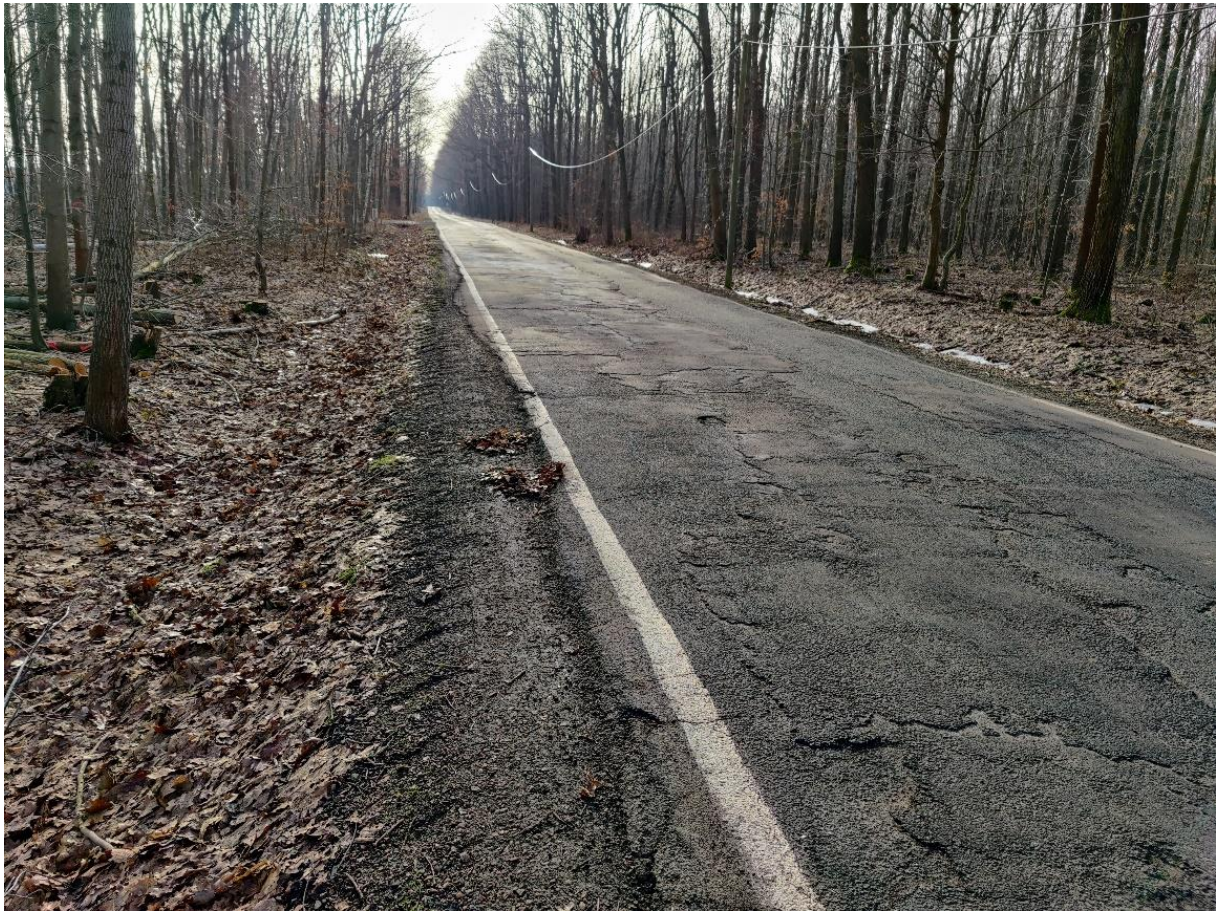
Abb. 2: Abschnitt der K227 südöstlich Panna - hier dürfte sowohl die Planung als auch der Bau einer stationären Anlage kaum Probleme bereiten. (Aufn. 23.02.2021, F. Serfling)

Bei dieser hoch bedeutsamen Querungsstelle ist die Betreuung bereits kurzfristig nicht mehr gesichert, so dass eine hohe Dringlichkeit für die Errichtung einer stationären Amphibienschutzanlage besteht. Nach einer ersten Einschätzung im Rahmen der Ortsbegehung ist sowohl die Planung als auch der Bau einer solchen Anlage als weitgehend unproblematisch anzusehen. Nach Angaben der zuständigen UNB sind die Laichgewässer dauerhaft gesichert und in einem guten Zustand.

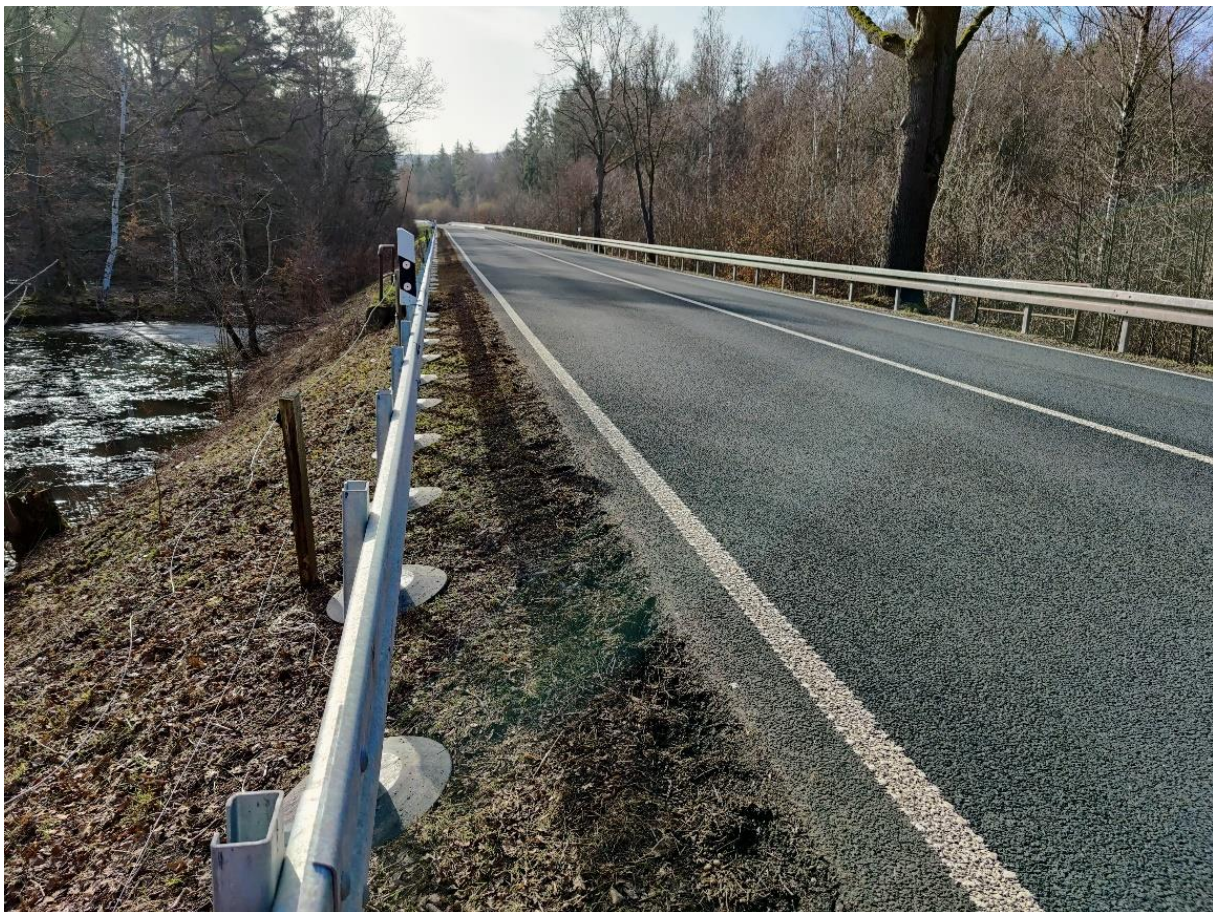
Abb. 6: B88 in Höhe Erlebachteich. Sowohl der Aufbau der mobilen Schutzanlage als auch deren Betreuung ist hier sehr problematisch. (Aufn. 24.02.2021, F. Serfling)

Der Zustand der Laichgewässer wird von der UNB als gut und gesichert angegeben. Planung und Bau einer stationären Amphibienschutzanlage erscheinen nach der Begutachtung vor Ort unproblematisch. Der Bau dürfte aufgrund des relativ kurzen Abschnittes auch mit moderaten Kosten zu realisieren sein.

Die Situation, dass die Amphibien bei ihrer Rückwanderung bzw. bei der Abwanderung der Jungtiere eine auch nachts stark befahrene Bundesstraße ungeschützt queren müssen, lässt eine hohe Mortalitätsrate vermuten. Deshalb erscheint die Installierung einer stationären Anlage hier besonders vordringlich.

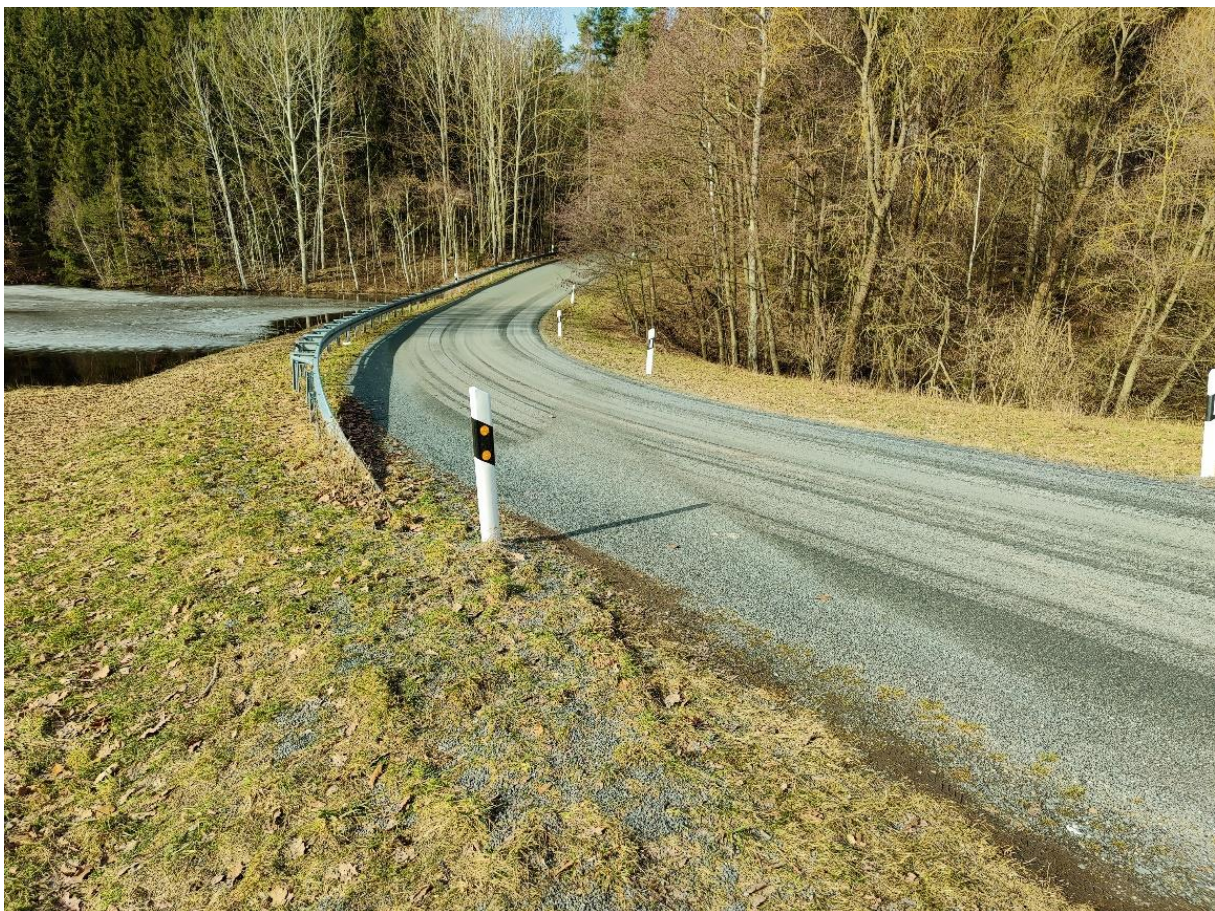
Abb. 10: Ortsverbindungsstraße zwischen Schömberg und Rohna. Im Bereich des Gemeindeteiches stattfindende Amphibienwanderungen können weitgehend unproblematisch und mit moderaten Kosten mittels einer stationären Anlage gesichert werden. (Aufn.:23.02.2021, F. Serfling)

Die Errichtung einer stationären Amphibienschutzanlage wird hinsichtlich Planung und Bau als unkompliziert eingeschätzt. Die Kosten sind wegen der geringen Länge ebenfalls moderat.

Neben der Errichtung einer stationären Anlage wird die Optimierung eines vorhandenen Temporärgewässers (Vergrößerung, Vertiefung) nördlich der Straße im Bachauenbereich (östlich Bachlauf) empfohlen. Ein solches ungenutztes und fischfreies Gewässer bietet dem Nördlichen Kammmolch, dem Grasfrosch, aber auch den anderen beiden vorkommenden Molcharten deutlich bessere Reproduktionsbedingungen als das Angelgewässer. Da ein Wechsel der Individuen zwischen den Gewässern sehr wahrscheinlich ist, macht die Optimierung des Temporärgewässers jedoch eine stationäre Amphibienschutzanlage keinesfalls überflüssig.

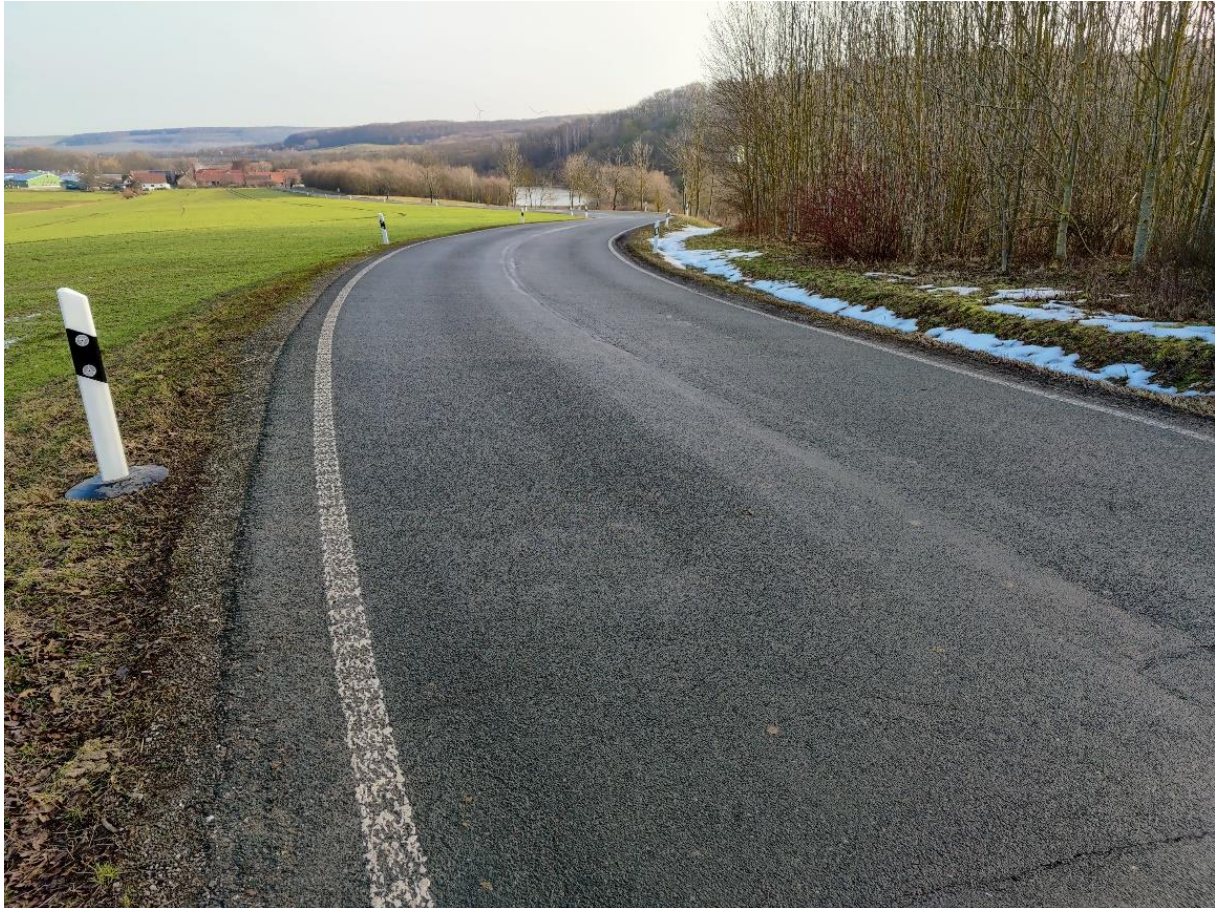
Abb. 12: Blick über den mit einer stationären Anlage zu schützenden Straßenabschnitt der L1060 südlich der Ortschaft Lossnitz. Planung und Bau werden als unproblematisch eingeschätzt, jedoch sind aufgrund der Länge hohe Kosten zu erwarten. (Aufn. 24.02.2021, F. Serfling)

Die Planung und der Bau einer stationären Amphibienschutzanlage werden nach der Begutachtung vor Ort als unproblematisch eingeschätzt. Allerdings ist aufgrund der langen Strecke mit hohen Kosten zu rechnen.

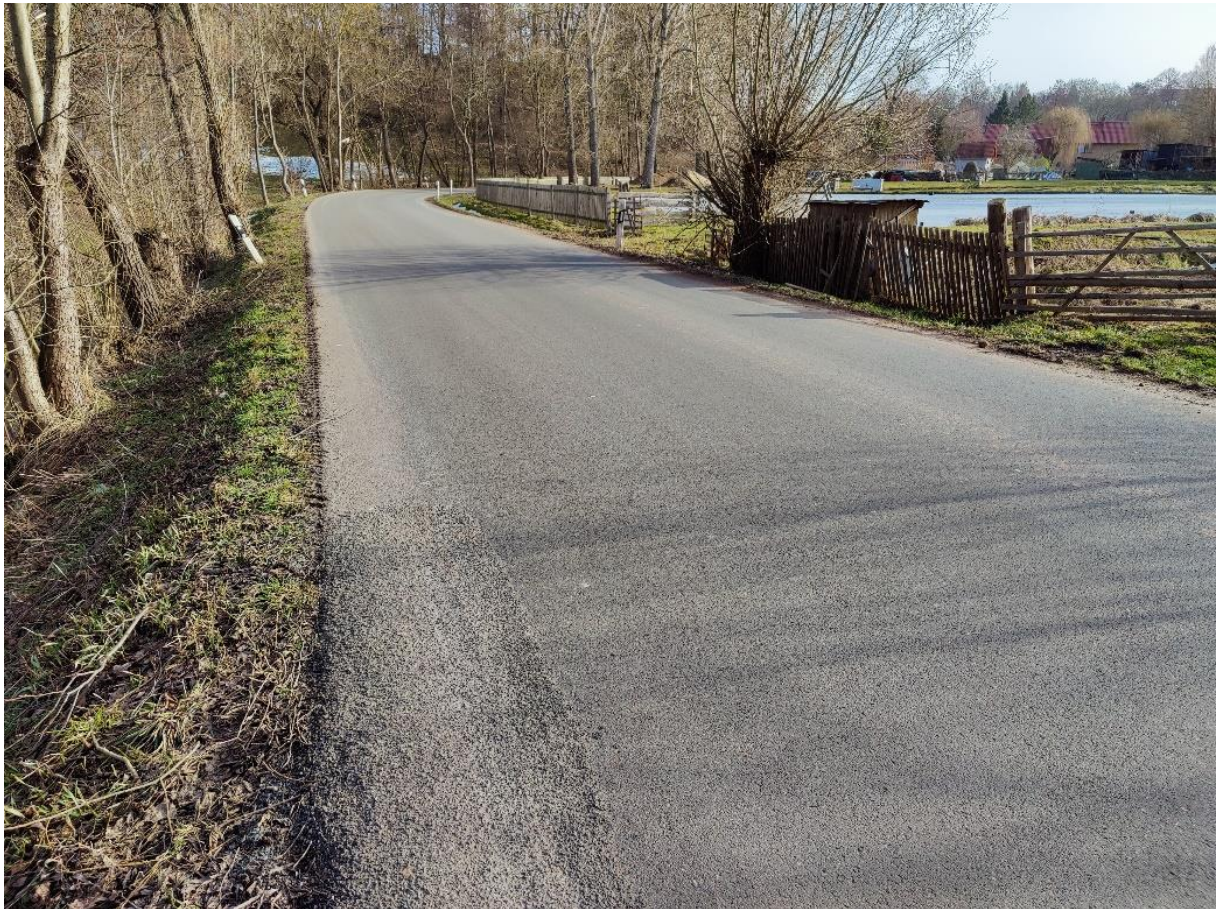
Abb. 17: K207 nordöstlicher Ortsrand Thalbürgel: Blick auf Teilbereiche der Querungsstelle mit abschnittsweise beengten räumlichen Verhältnissen. (Aufn. 23.02.2021, F. Serfling)

Nach einer ersten Vor-Ort-Begutachtung sind Planung und Bau einer stationären Anlage stellenweise aufgrund beengter Verhältnisse schwierig, aber realisierbar.

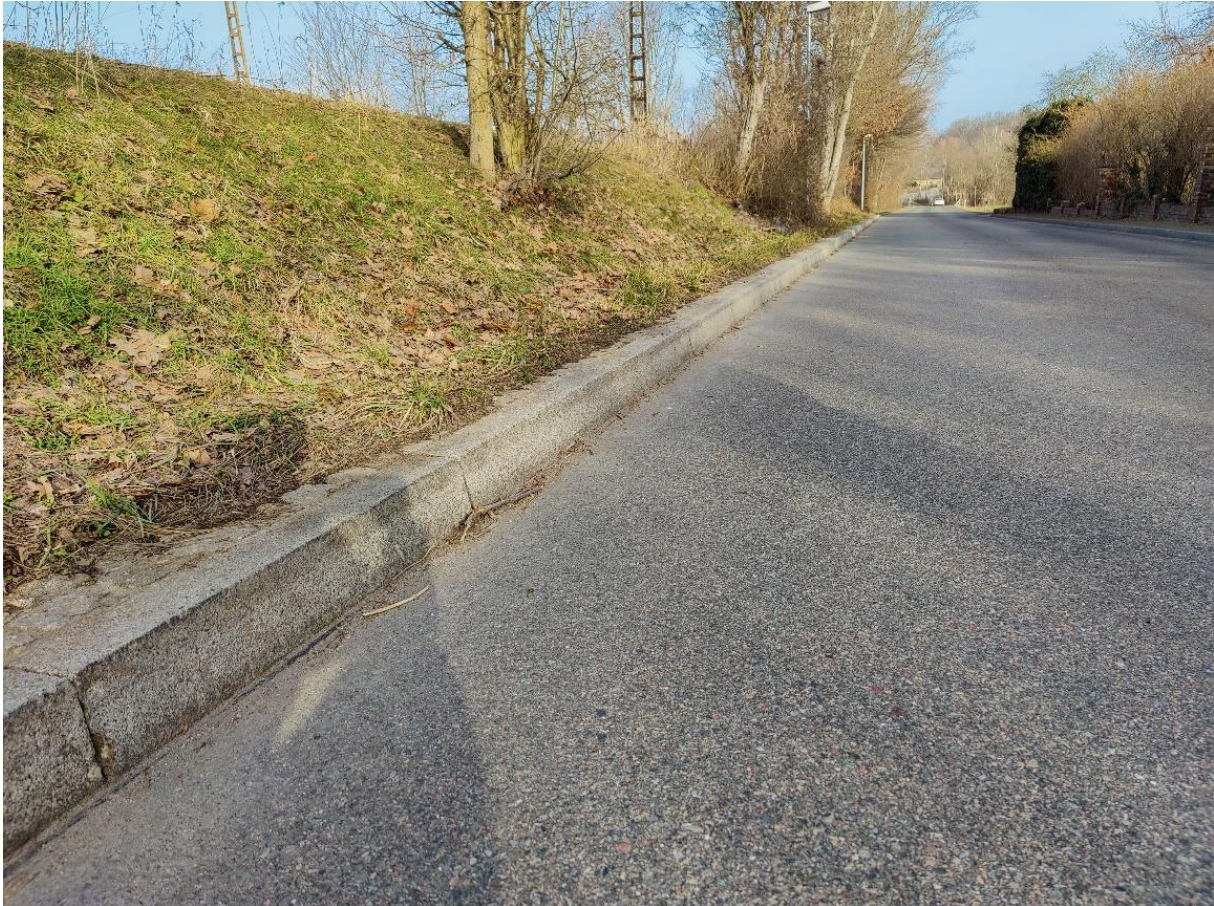
Abb. 19: Hochborde wie hier an der K225 in Plottendorf stellen für wandernde Amphibien aufgrund ihrer Barrierewirkung eine ernsthafte Gefährdung dar. (Aufn. 23.02.2021, F. Serfling)

Die Begutachtung vor Ort ergab, dass der Bau einer stationären Amphibienschutzanlage im Bereich der K225 kaum möglich erscheint. Dies liegt hauptsächlich an dem westlich direkt anschließenden Bahndamm, aber auch östlich reichen die Grundstücke bis fast unmittelbar an die Straße. Eine Verbesserung der Situation wäre möglich, wenn die Hochborde links und rechts der Straße vollständig entfernt oder zumindest in regelmäßigen Abständen abgesenkt würden. Die derzeitige Situation führt dazu, dass viele Amphibien die Straße aufgrund dieser Hochborde nur schwer verlassen können und somit das Mortalitätsrisiko nochmals stark erhöht wird.

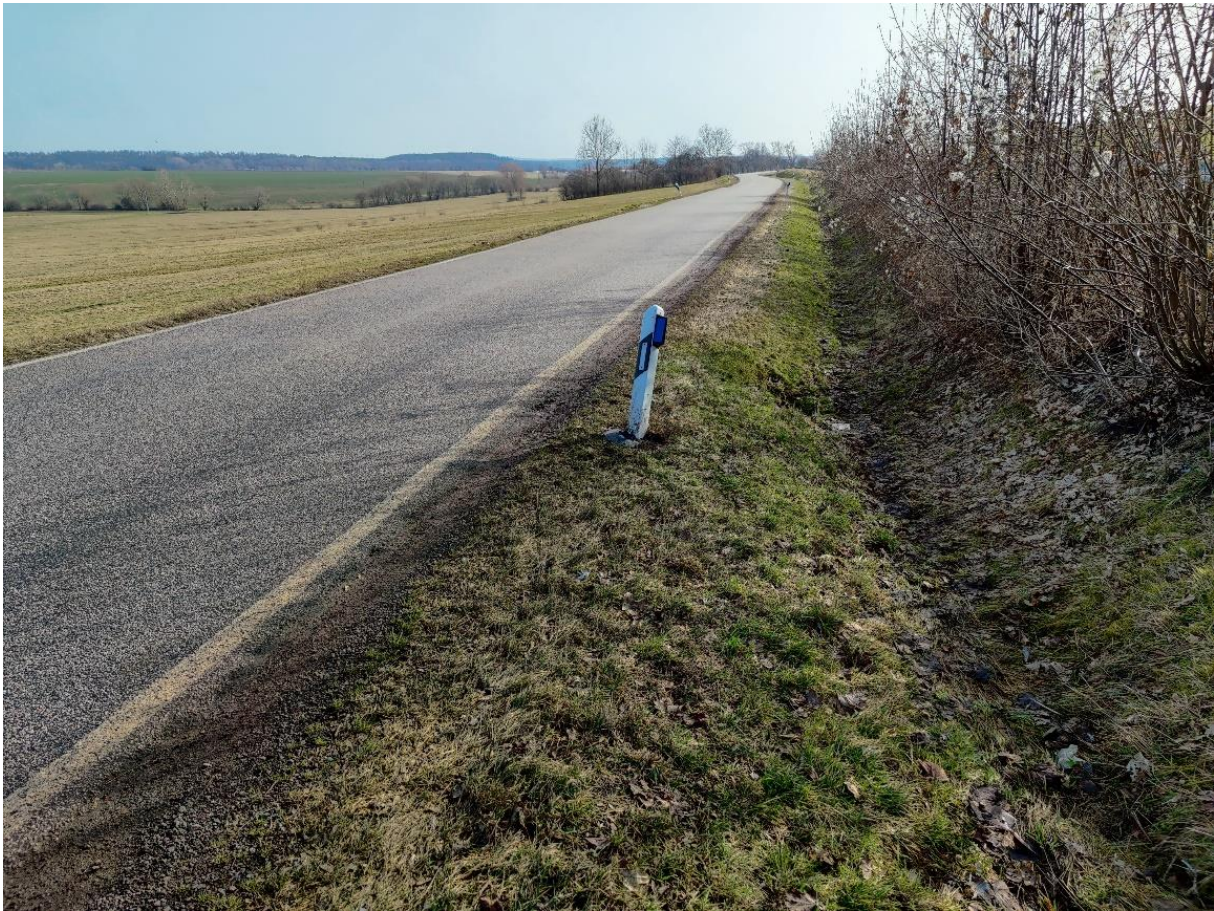
Abb. 21: L1025 zwischen Schnepfenthal und Ernstroda: Planung und Bau einer stationären Amphibien-schutzanlage sind hier weitgehend unproblematisch. (Aufn. 24.02.2021, F. Serfling)

Nach der Ortsbegehung werden Planung und Bau einer stationären Amphibienschutzanlage als unproblematisch eingeschätzt, wobei aufgrund der langen Strecke hohe Kosten zu erwarten sind.

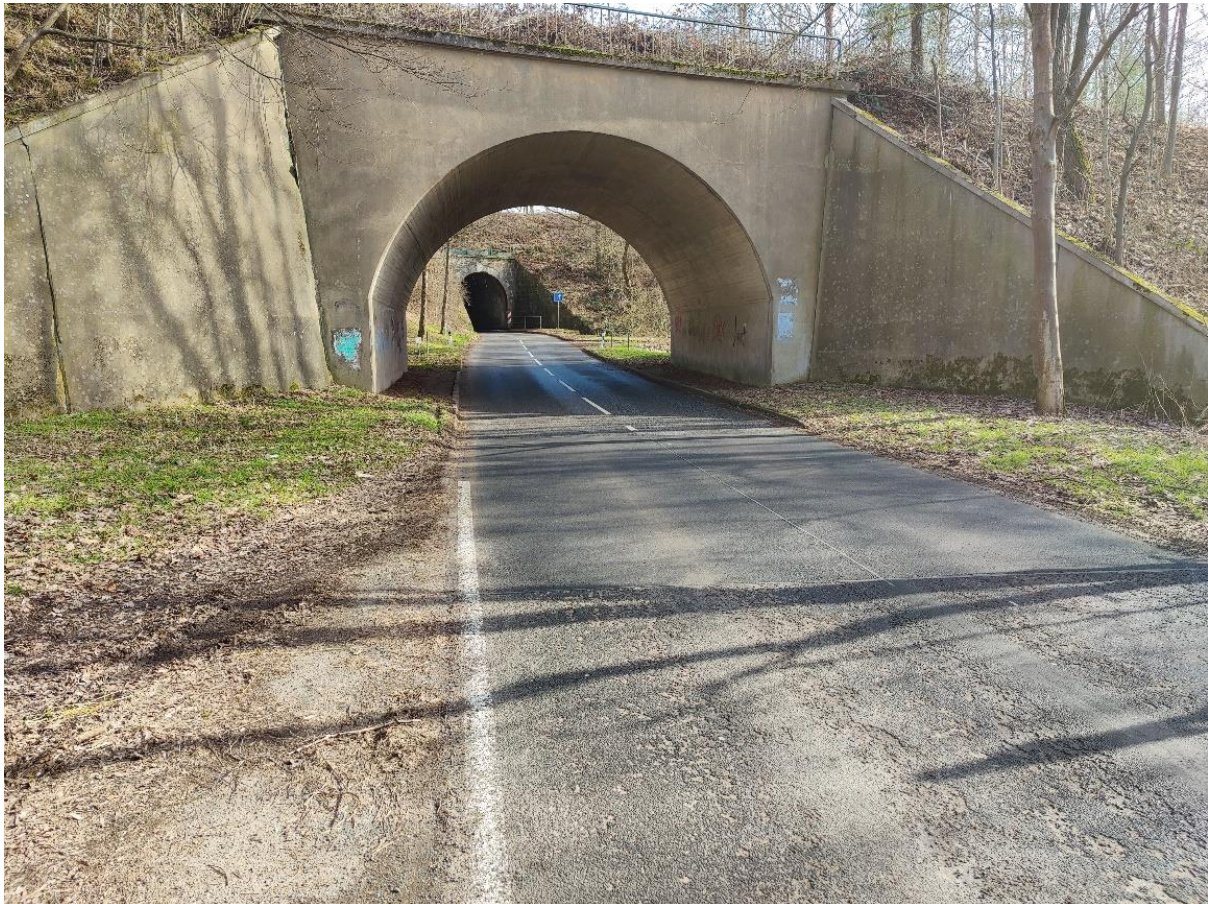
Abb. 23: K9 zwischen Meileshof und Burkhardtroda: Die beiden Bahnunterquerungen sind lediglich an die Leiteinrichtung einer stationären Anlage anzuschließen. (Aufn. 24.02.2021, F. Serfling)

Planung und Bau einer stationären Amphibienschutzanlage werden nach einer Ortsbegehung als weitgehend unproblematisch eingeschätzt.

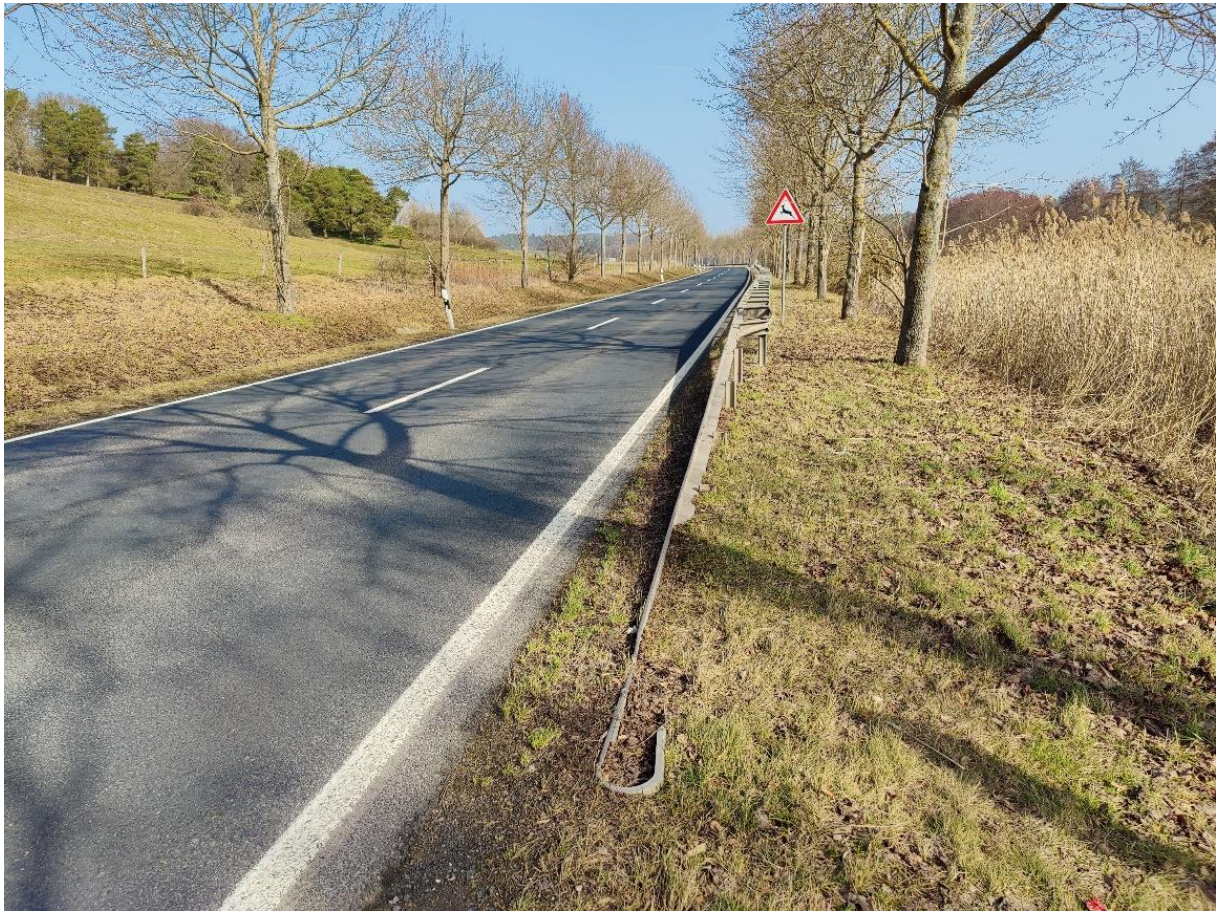
Abb. 25: B84 nordöstlich Kieselbach: Die Planung für eine stationäre Amphibienschutzanlage liegt seit 10 Jahren vor und muss nur noch realisiert werden. (Aufn. 24.02.2021, F. Serfling)

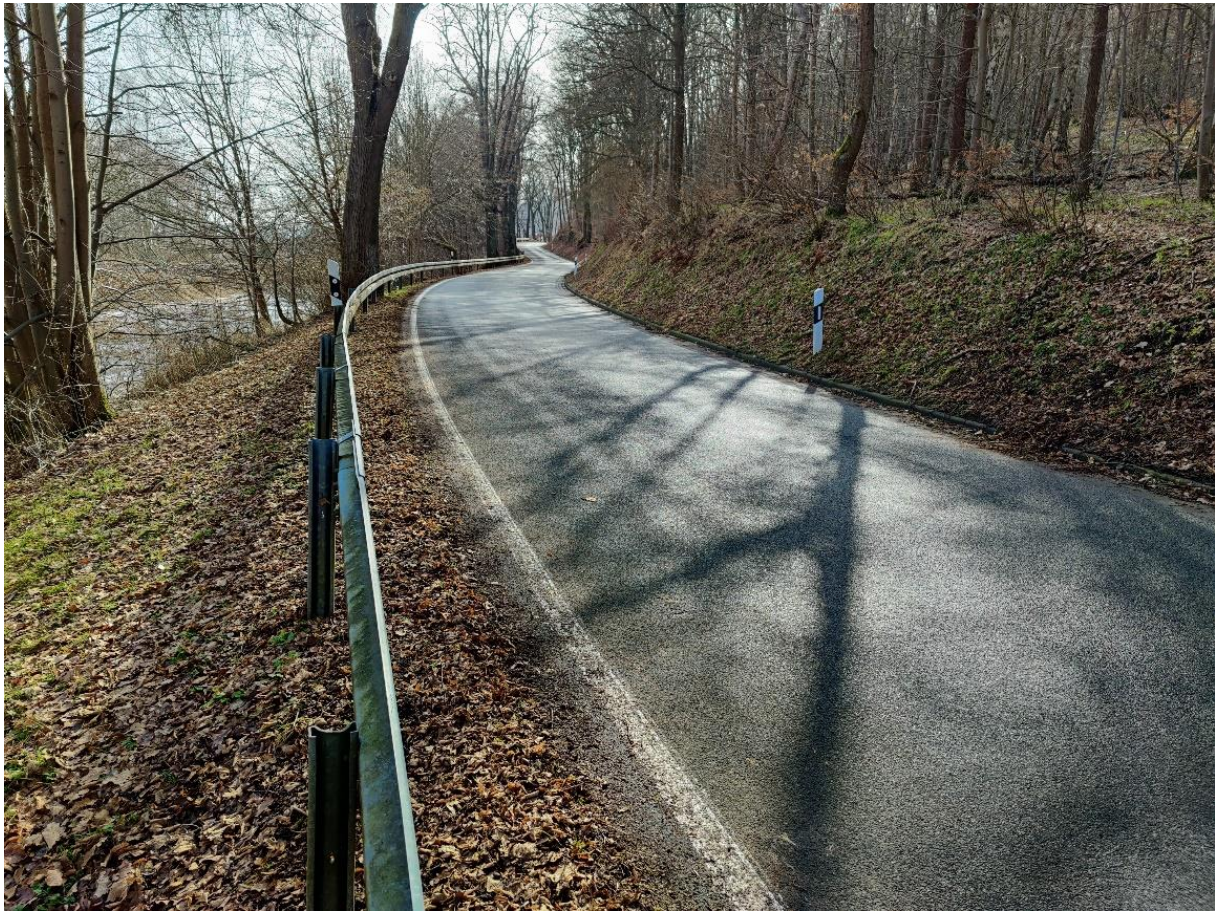
Abb. 27: Abschnitt der K87 nördlich Hauenhof: Hier ist die Installierung einer stationären Amphibien-schutzanlage – insbesondere von Durchlässen – kaum möglich. (Aufn. 24.02.2021, F. Serfling)

Die mobile Schutzanlage wird mit einer stationären Anlage (nördlich anschließend) kombiniert, die Ende der 90er Jahre mit wenigen Durchlässen errichtet wurde. Die Ortsbegehung ergab, dass die bestehende feste Anlage tatsächlich dort endet, wo die Geländeverhältnisse überaus kompliziert werden. Planung und Bau vor allem von Durchlässen erscheinen hier aufgrund der steil ansteigenden Hänge westlich der Straße sowie den sehr beengten Verhältnissen als nahezu unmöglich. Dies gilt auch für die Ortslage Hauenhof und den südlich davon liegenden Abschnitt.
